コンクリート内部に発生した微 細ひび割れの微破壊試験法に関 する研究

谷倉 泉 渡邉 晋也

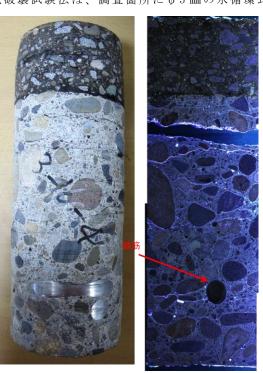
現在、コンクリート中の微細ひび割れの調査方法としては、コア(φ50mm~100 mm)試験体を採取して、持ち帰り、試験室で蛍光エポキシ樹脂等を微細ひび割れに含浸させて調査する方法(写真 2)が一般的である。しかしながら、その場合の問題点としては、コア径にもよるが、削孔からずあると考えられる。また、試験室が少なからずあると考えられる。また、試験を富までに時間を要してしまうことなどが挙げられる。その結果、調査できないできないことが挙げられる。その結果、調査できないがあったり、緊急対応ができないなどの問題があったり、不研究で開発した微破壊試験法は、コンクリート構造物に損傷をなるべく与えず、調査結果も現場で確認できる方法とした。試験法の作業フローを図1に示す。

写真2 従来のひび割れ調査法

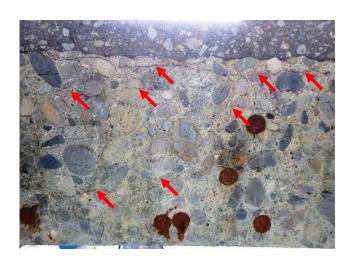
寒冷地に設置されていた橋梁床版であり、橋梁の架設年次は昭和40年で、供用開始から本調査の実施までに46年間供用されていた。その外観を写真7に示す。床版上面の一部では砂利化している箇所が確認され、切断面を観察すると微細なひび割れも点在していることが確認できた。微細なひび割れを写真8に示す。写真中の赤矢印は、微細ひび割れを示す。

写真8 微細ひび割れの状況

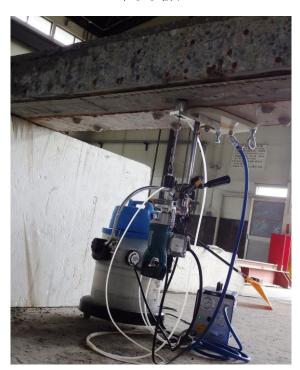
この微破壊試験法は、交通規制下での調査を想定していることから、本調査で樹脂注入の支障になりうると考えられるアスファルト合材を介した場合の調査方法について検討を行った。その結果、削孔は特に問題もなく、コンクリートと同様にアスファルト合材も削孔することができた。また、特殊樹脂についても、注入漏れなどは無く、コンクリート内部の微細な水平ひび割れに充填をすることが確認できた。また、床版上面から、工業用内視鏡で観察したコンクリート内部の微細な水平ひび割れ発生状況を写真9に示す。コンクリート内部の多数の水平ひび割れを確認することができた。

写真 9 撤去床版内部に発生している水 平ひび割れ
