橋梁と基礎

特集 道路橋床版の保全技術と展望

コンクリート床版内部の小径微破壊検査方法 (Single-i工法)

Inside Inspection Method of Concrete Slab by Micro-destructive Test applied Small Diameter Drill and Microscope (Single-i method)

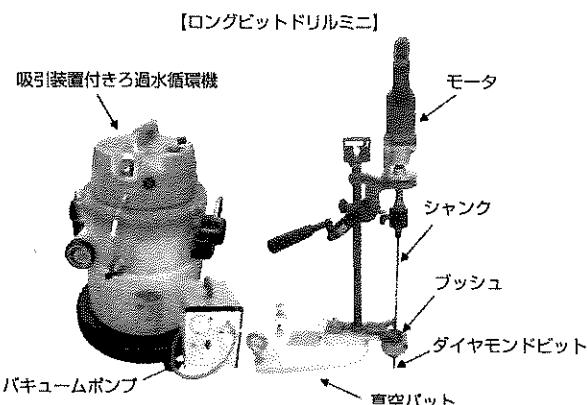
写真-1 削孔使用機材

ロングビットドリルミニおよび吸引装置付きろ過水循環器を用いて、 $\phi 5\text{ mm}$ で1次削孔する。使用機材を写真-1に示す。1次削孔状況を写真-2に示す。

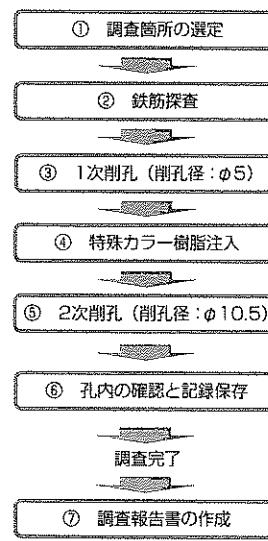
写真-1 作業手順

Single-i調査の具体的な手順を図-1に示す。

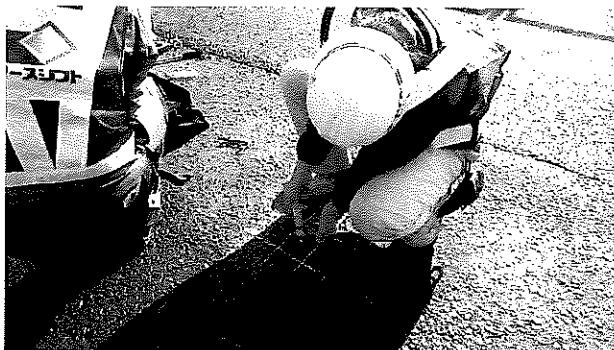
写真-4 特殊カラー樹脂の注入

特殊カラー樹脂は、写真-3に示すように、A:主剤（液体）とB:硬化剤（粉体）からなる低粘性（ $0.1\text{ dPa}\cdot\text{s}$ JIS K 6901）のアクリル樹脂である。主剤に硬化剤を添加して十分（30回以上）に攪拌した後、注入器の鈍針の先端部にシリコン栓を取り付けた注射器を用いて注入する。低粘性であるため、微細なひび割れにも浸透して、その検出を容易にすることが期待できる。特殊カラー樹脂の硬化時間は10分程度である。通常、1カ所の削孔に対し、1本（20cc）の特殊カラー樹脂を用いるが、注入時の抵抗が低く、さらに注入が必要と判断された場合には2本目の樹脂を注入することが望ましい。なお孔内に滯水がある場合、カラー樹脂の注入直前に吸引もしくはエアブローによって、可能な範囲で水の影響を排除することが必要である。

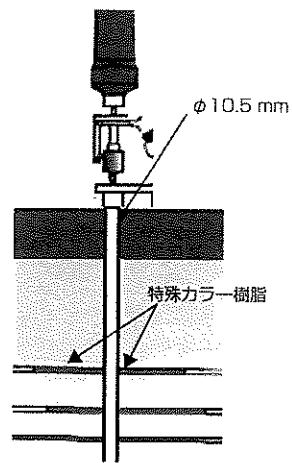
図-2 削孔位置

1次削孔と同様の機材を用いて、 $\phi 10.5\text{ mm}$ で2次削孔を行う。この際、図-2に示すように、1次削孔位置と2次削孔位置を正確にそろえることにより、水平ひび割れを

視認しやすくなることができる。

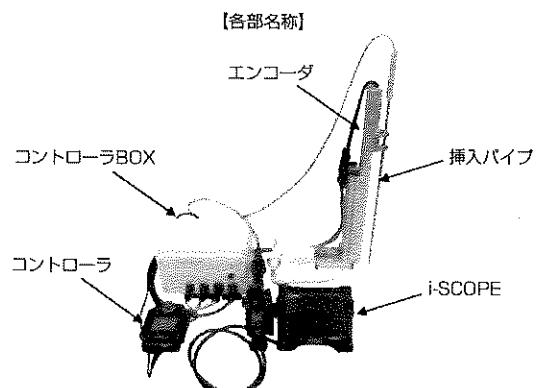
写真-5 画像収録の機材

2次削孔後、孔内を清掃してから高性能内視鏡i-SCOPE (IPLEX NX, オリンパス製) およびエンコーダーを用いて、孔内を観察しつつ、直視画像、側視画像を記録する。画像収録の使用機材を写真-5に示す。写真-6, 7に直視画像、側視画像の例を示す。ここで側視画像はステレオ撮影しており、ひび割れ幅を特定することができる。なお、②～⑥の作業に必要な時間はおおむね30分程度である。

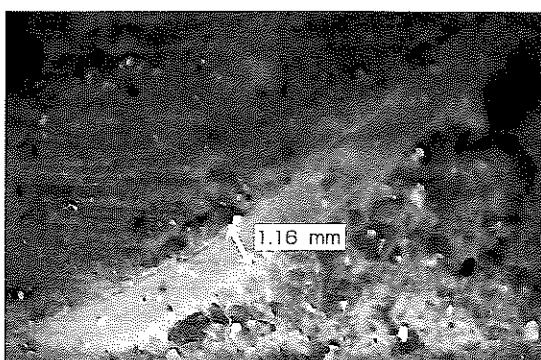
写真-8 水平ひび割れの側視画像例

Single-i工法により確認された床版内部の水平ひび割れの側視画像例を写真-8に示す。特殊カラー樹脂注入の効果により、ひび割れが明確にわかる。ステレオ撮影により測定されたひび割れ幅は1.16 mmである。

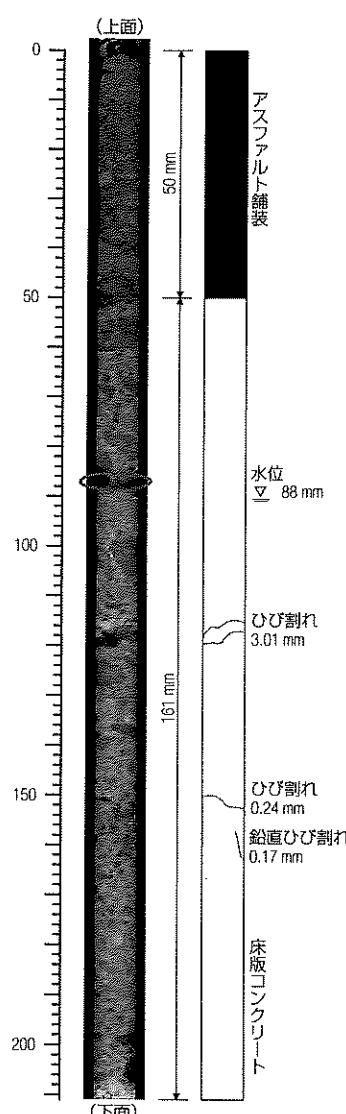
図-3 側視画像を処理して得られる柱状図の例

調査後の内業で、孔内記録の側視画像を処理して孔内の状況を専用ソフトを用いて、ひずみ差のない柱状図を作成する。図-3に画像処理の結果得られた柱状図例を示す。

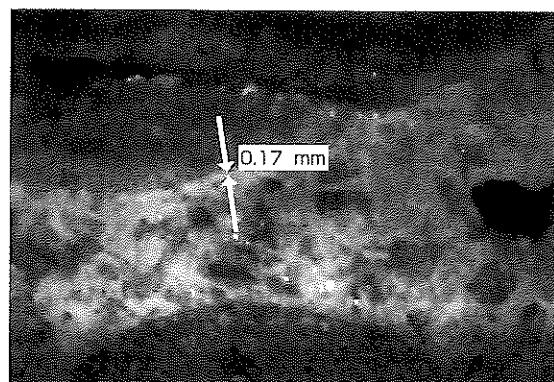
写真-9 細いひび割れの側視画像例

写真-9には幅の狭いひび割れの側視画像例を示す。写真から、ひび割れ幅が狭くなった場合でも、樹脂が注入されることにより、ひび割れを確認しやすくなっていることがわかる。

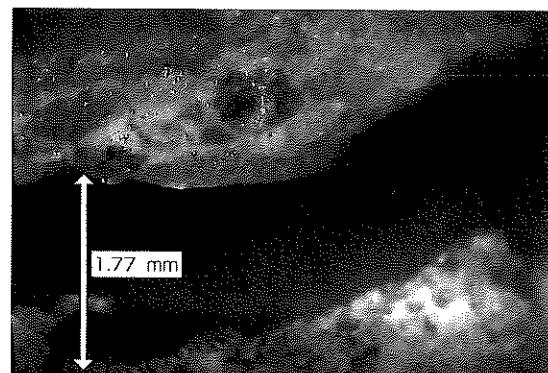
写真-10 樹脂の注入されていないひび割れの画像例

一方孔内にたまっている水の影響やひび割れが連続していない場合など、ひび割れに樹脂が注入されないことも多い。このような場合でも、写真-10に示すように、側視画像でひび割れを確認することができる。ただし、削孔時にひび割れの角欠けが生じると、ひび割れ幅を過大に評価するがあるので注意する必要がある。

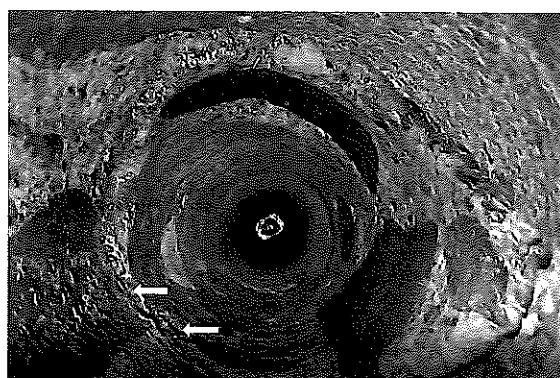
写真-11 複数のひび割れをとらえた直視画像例

複数のひび割れが錯綜している箇所の直視画像例を示せば写真-11のようで、ほぼ同位置の側視画像は写真-12のようになる。写真-11から、矢印の部分に複数のひび割れが存在している状況がわかる。撮影角度の関係から写

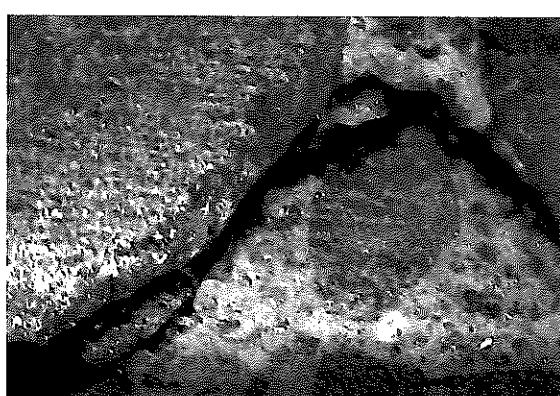
写真-12 写真-11とほぼ同位置の側視画像

写真-12に示した側視画像では複数のひび割れは確認できないが、粒状のモルタルがひび割れの中に存在している状況が確認できる。

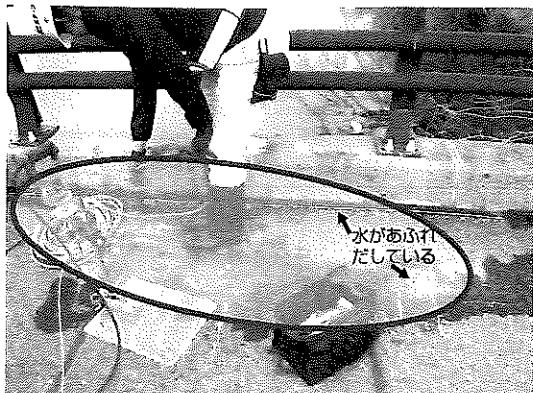
写真-16 損傷の連続性に関する状況写真

写真-16には、2次削孔 ($\phi 10.5\text{ mm}$) 終了後、外径 5 mm の金属管を挿入して、孔内部をエアプローラーした際の状況を示した。○の部分は、地覆部および隣接する調査孔から水があふれだした範囲を示している。このことから床版内部の損傷が少なくともこの程度の範囲で連続していることが確認されたと言える。将来的には、このような現象を利用して、損傷の連続性を評価することも可能と思われる。
